Glykoli uhkaa Kehäradan rakenteita

Carpén, Leena; Koskinen, Pertti; Rättö, Marjaana; Talja, Asko; Törnqvist, Jouko

Published in:
Liikenteen suunta

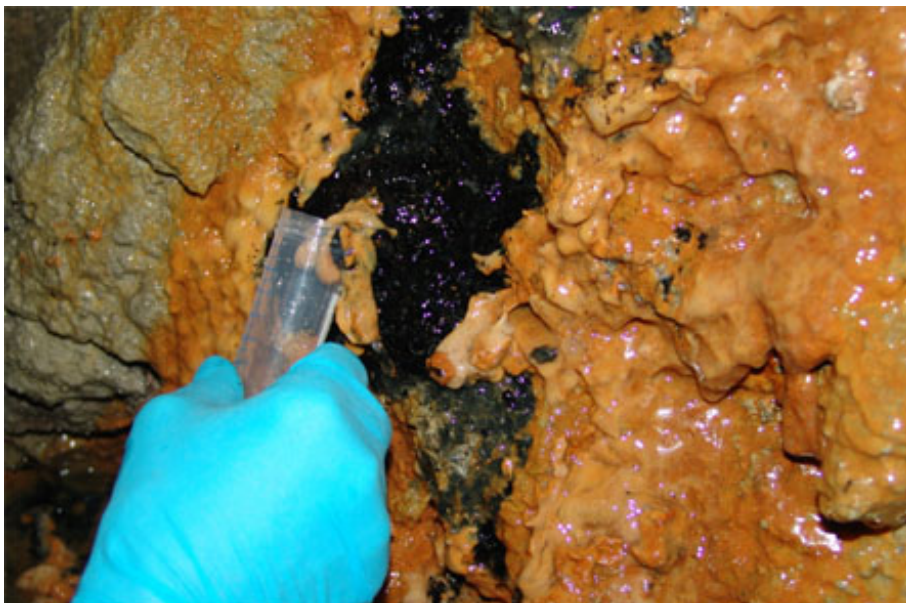
Kuva 2. Mikrobikasvustoa otetaan talteen tunnelin seinältä. Kuva: VTT.

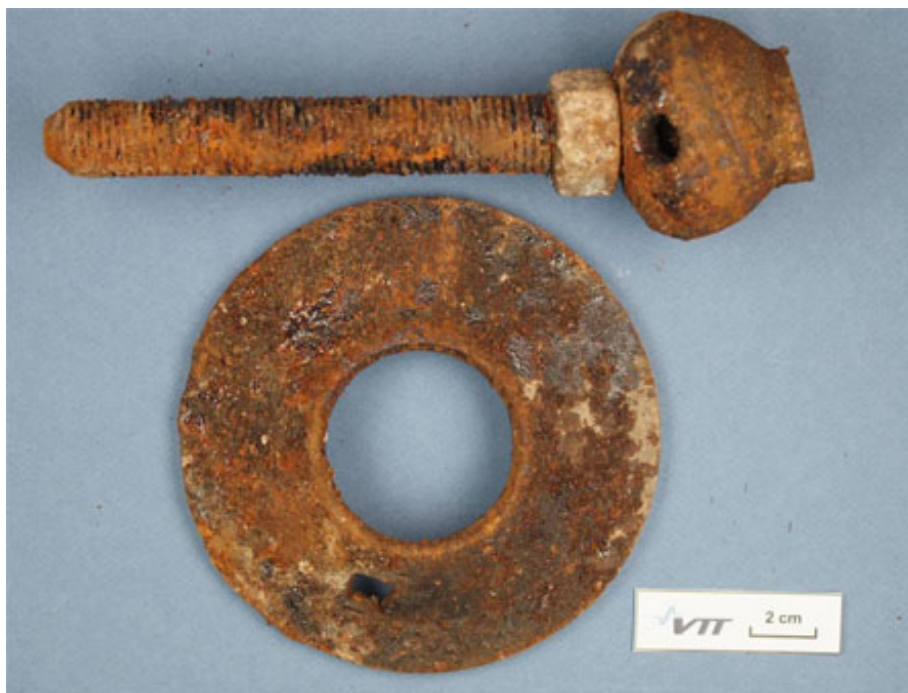
Kuva 3. Vuoden vanhan kallioankkurin pää aluslevyineen.

Sinkityn hiiliteräksen pinnoite suojaaa terästä aluksi, kunnes se on paikallisesti tai kokonaan liennut pois. Sinkin kestävyys mikrobiologista korroosiota vastaan on yleisesti ottaen parempi kuin hiiliteräksen. Mikäli mainittavaa mikrobiologista toimintaa kuitenkin metallin pinnalla tai sen läheisyydessä tapahtuu, sinkkipinnoite voi syöpyä paikallisesti hyvinkin nopeasti ja paljastuneen teräksen korroosio alkaa. Jatkuvasti vuotavista kohdista otetuista näytteistä voitiin todeta, että 60 % sinkkikerroksen paksuudesta eli 0,15 mm oli poistunut vuodessa eli nopeudella 15 mm/100 vuotta. Näissä olosuhteissa sinkin arvioitiin kokonaan poistuvan teräksen pinnalta runsaassa kahdessa vuodessa. Hiiliteräspultin perusaineen syöpymisen nopeudeksi arvioitiin mittausten perusteella aggressiivisimmissä kohdissa 40 mm/100 vuotta (ks. kuva 3).
