Glykoli uhkaa Kehäradan rakenteita

Kehäradan tunneliin tunkeutunut glykoli ja syntynyt mikrobikasvusto yllätti rakentajat vuonna 2010. Seurannan ja tutkimusten perusteella paikannetulle vuotoalueelle rakennetaan haitat eliminoiva suojarakenne. Kirjoituksessa tarkastellaan glykolivuotojen ja syntyvien mikrobikasvustojen rakennusmateriaaleille kohdistamia uhkia ja materiaalien säilyvyyttä syntyneissä olosuhteissa.

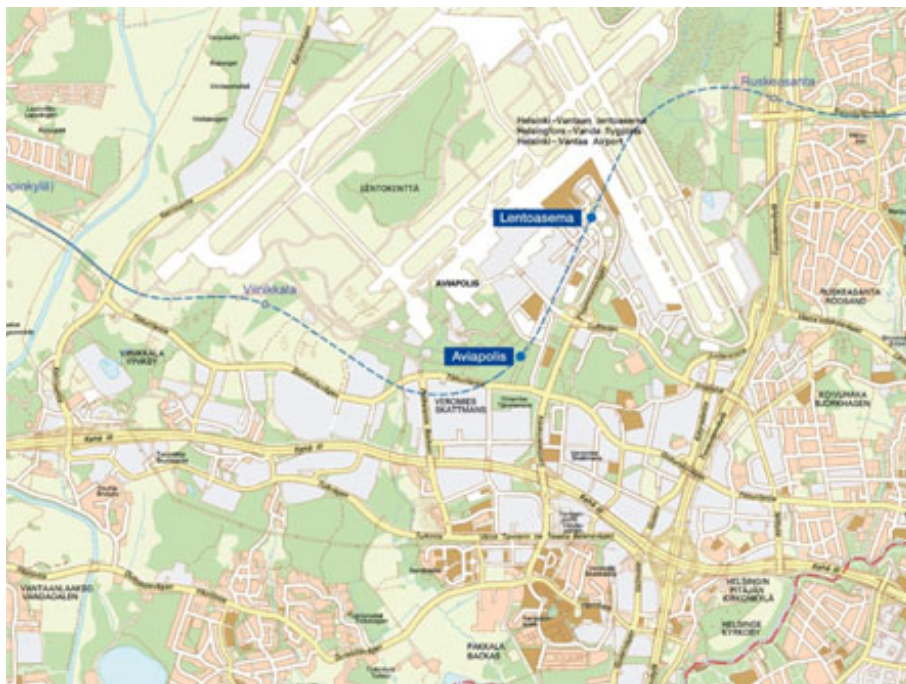
Kuva 1., Kehärata kulkee tunnelissa lentoaseman alueella. Kuva: Liikennevirasto.

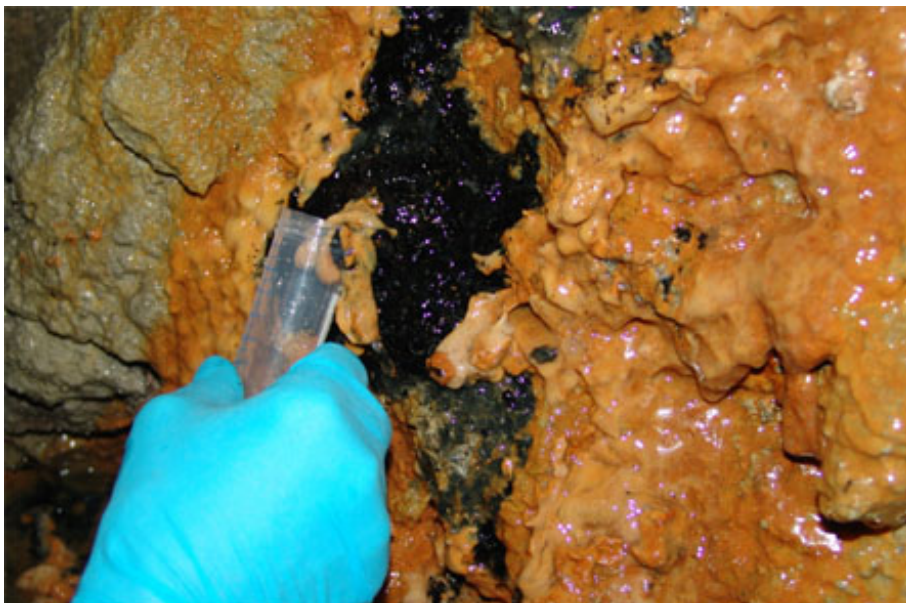
Kuva 2. Mikrobikasvustoa otetaan talteen tunnelin seinältä. Kuva: VTT.

Glykolivesien vuotaessa kehäradan tunneliin biohajoaminen jälleen voimistuu, ja glykolia ja sen hajoamistuotteita ravintonaan käyttävät mikrobit voivat muodostaa paksuja biofilmi-kasvustoja. Biofilmit ovat erilaisille rajapinnoille muodostuvia, rakenteeltaan monimutkaisia, yleensä usean eri mikrobilajin muodostamia yhteisöjä. Ne koostuvat mikrobisoluista ja solujen erittämästä polymeerimatriisista. Polymeerit mm. kiinnittävät biofilmin pintaan, sitovat vettä ja ravinteita sekä suojaavat soluja erilaisia

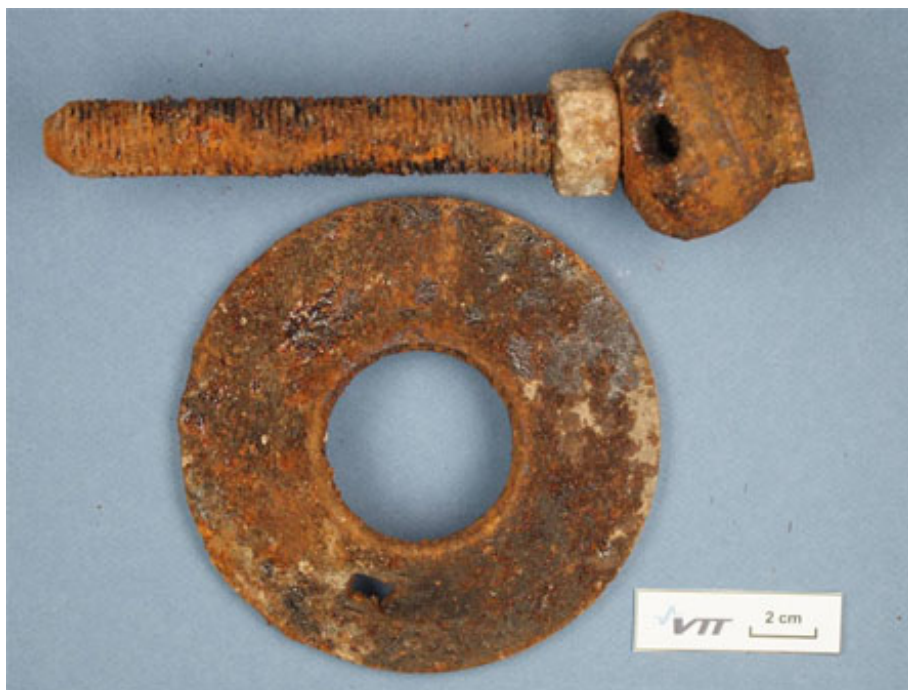
Sinkityn hiiliteräksen pinnoite suojaaa terästä aluksi, kunnes se on paikallisesti tai kokonaan liennut pois. Sinkin kestävyys mikrobiologista korroosiota vastaan on yleisesti ottaen parempi kuin hiiliteräksen. Mikäli mainittavaa mikrobiologista toimintaa kuitenkin metallin pinnalla tai sen läheisyydessä tapahtuu, sinkkipinnoite voi syöpyä paikallisesti hyvinkin nopeasti ja paljastuneen teräksen korroosio alkaa. Jatkuvasti vuotavista kohdista otetuista näytteistä voitiin todeta, että 60 % sinkkikerroksen paksuudesta eli 0,15 mm oli poistunut vuodessa eli nopeudella 15 mm/100 vuotta. Näissä olosuhteissa sinkin arvioitiin kokonaan poistuvan teräksen pinnalta runsaassa kahdessa vuodessa. Hiiliteräspultin perusaineen syöpymisen nopeudeksi arvioitiin mittausten perusteella aggressiivisimmissä kohdissa 40 mm/100 vuotta (ks. kuva 3).

Kuva 3. Vuoden vanhan kallioankkurin pää aluslevyineen.

Hapettomassa tilassa tapahtuva korroosio on suurin epävarmuustekijä Kehäradalla. Asiaa on insinööriteknisesti hyvin vaikea todentaa varmuudella ja edellyttää vielä lisää seurantaa. Riskialttiiksi todetuilla alueilla hiiliteräspultit on korvattu haponkestävällä teräksellä.
